# 歴史民俗資料館保存整備事業 - これまでに分かったこと -

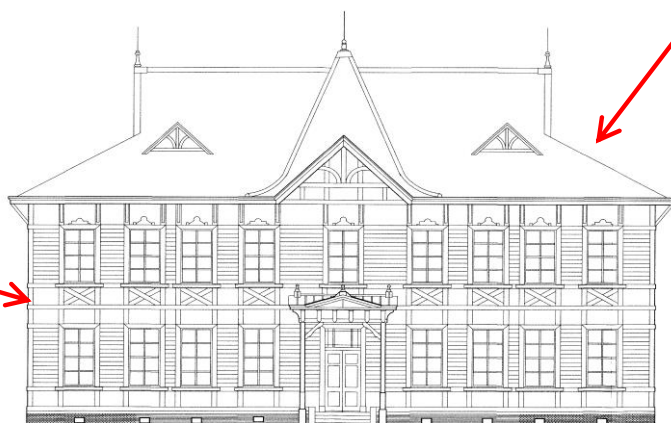
南立面図

柱や梁などの構造材はオリジナルの部材もよく残り、比較的状态も良いことが分かりました。

屋根は、当初天然スレートで葺かれていました。

基礎のレンガの状態は、一部にクラックがあるものの全体としては健全な状態です。

塔屋根には風向計がついていました

海に面した北側屋根にも千鳥破風がついていました。

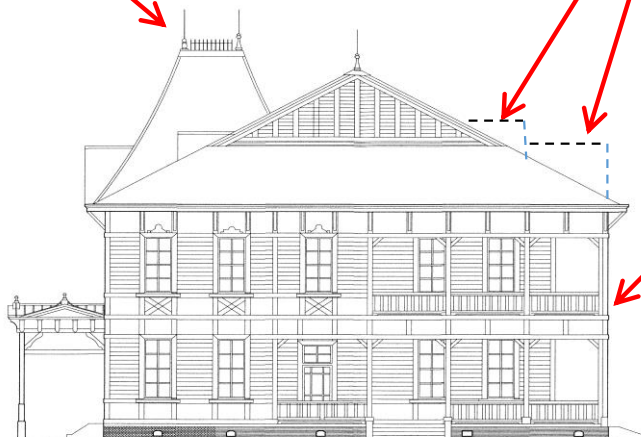
東立面図

ベランダの部材はほとんど新しいものに取り換えられており、手摺のデザインも少し変更されていました。

床下には、暖房装置と思われる土管が配置してありました。

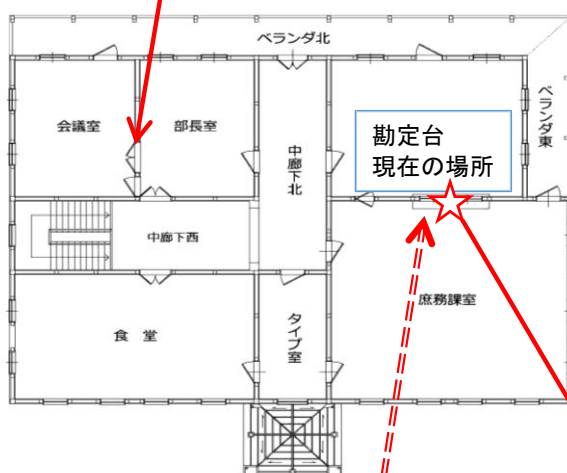
2階平面図

この壁は当初はありませんでした。

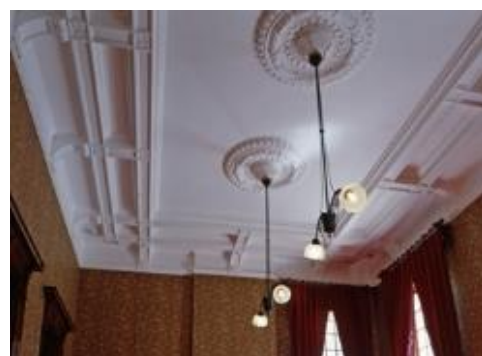
2階の天井は、現在と違って、装飾が施された漆喰の天井でした。  
※この写真はイメージです。

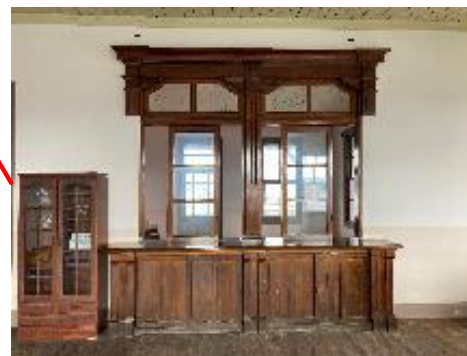
勘定台は、当初は1階の廊下にありました。
