# 巖木温泉佐用姫の湯 建物補修状況調書

既存 1階平面図 S=1:100

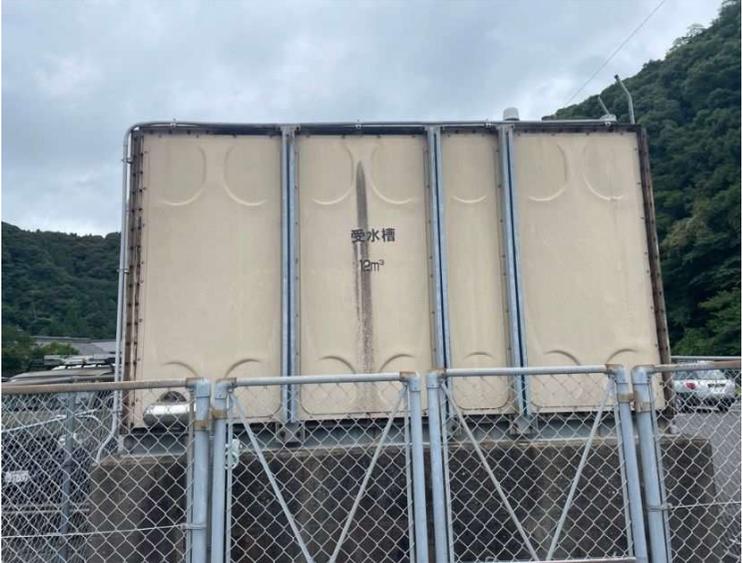
箇所 番号	状況写真	状況説明
①

<p>受水槽の経年劣化による傷みが激しく交換時期にきている。 ボルトの錆び、壁面素材のひび割れが目立つ。</p>
②

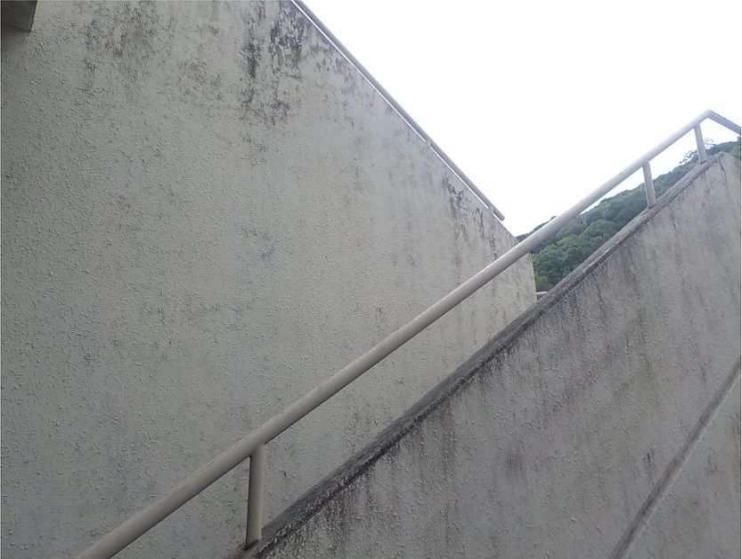
<p>外壁のひび割れ、塗装の剥がれが著しく、外観が損なわれるため手直しが 必要。</p>

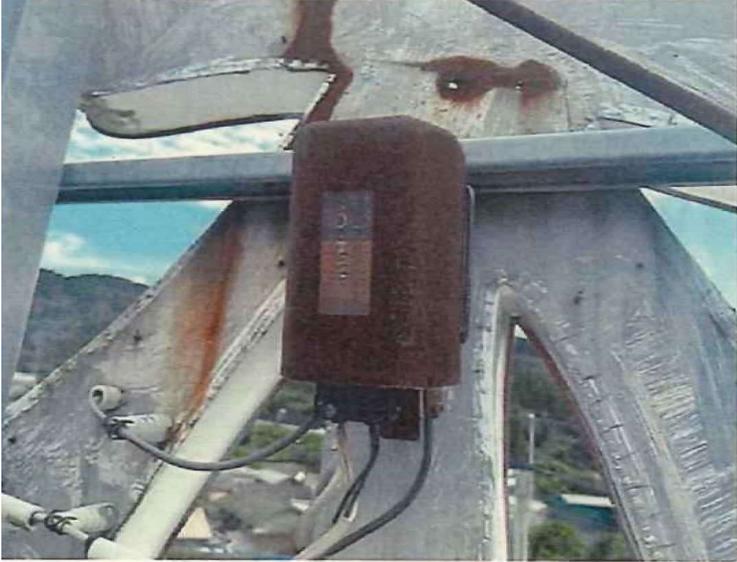
箇所 番号	状況写真	状況説明
③

<p>巖木温泉の屋上に設置しているネオン管が経年劣化によりネオン管の点灯不良を起こしている。安定器を交換する必要がある。</p>
④

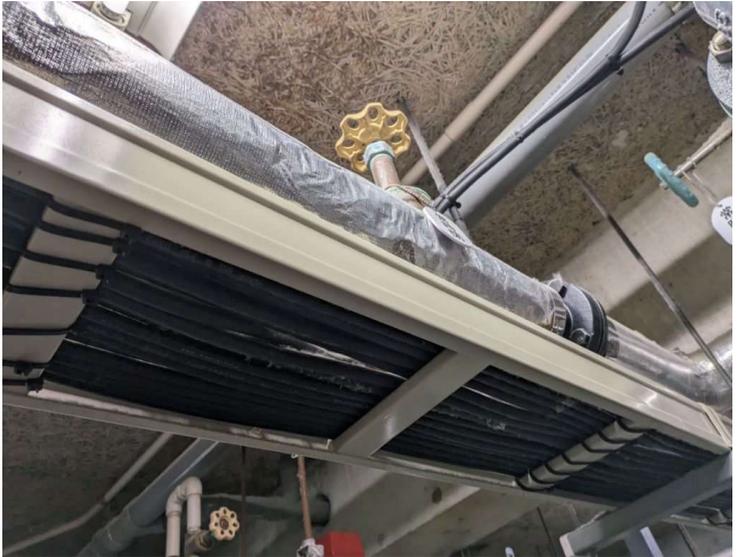
<p>機械室の循環系統の配管から漏水して修繕が必要。</p>

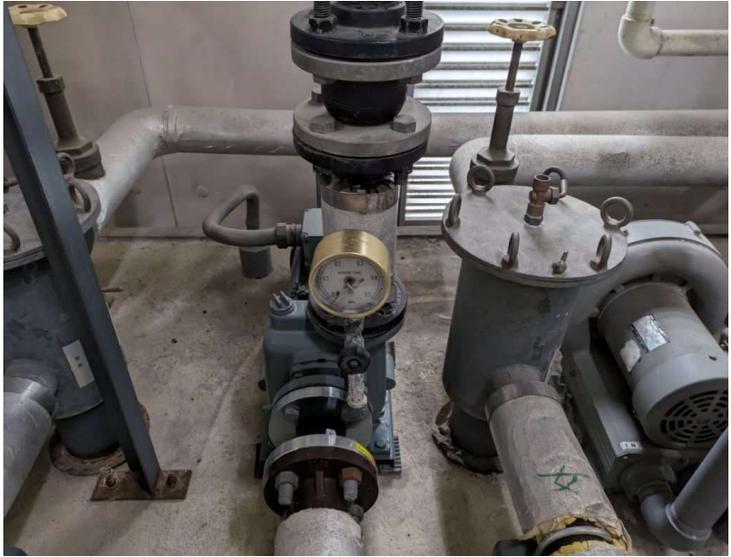
箇所 番号	状況写真	状況説明
⑤

機械室の女湯ジェットポンプから異音がする。
⑥

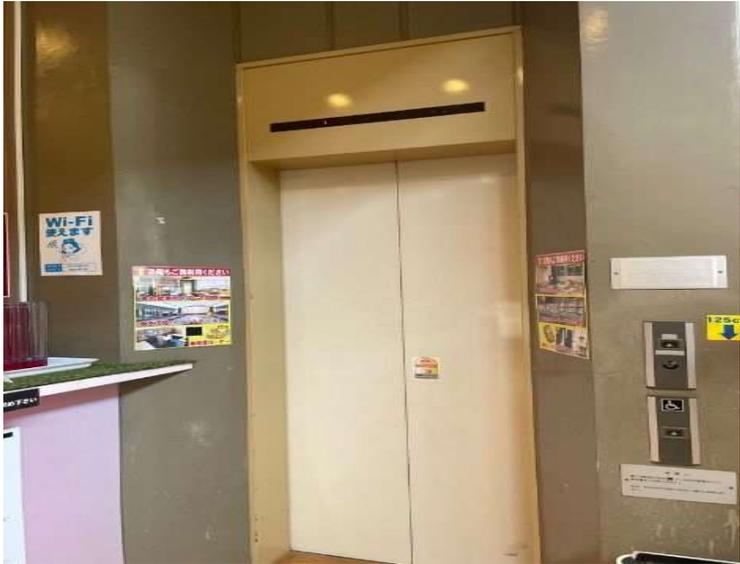
エレベーターの経年劣化による老朽化が進み、保守点検業者からは交換時期にきているとの指摘があがっている。

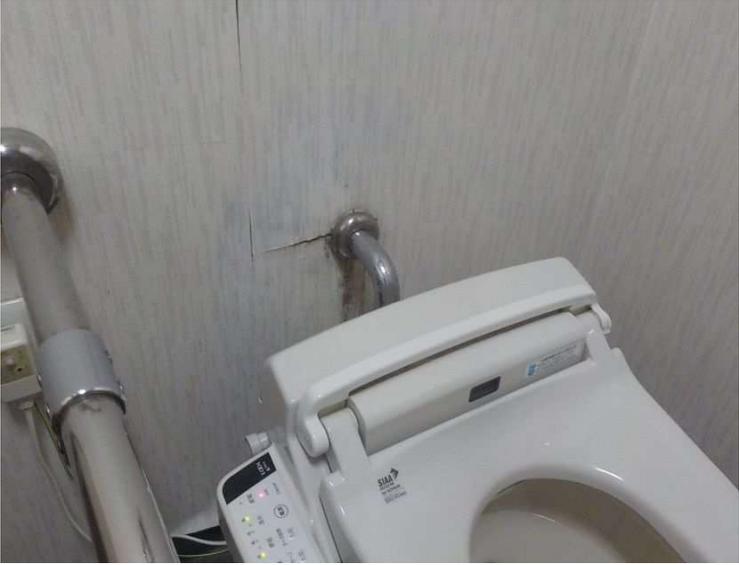
箇所 番号	状況写真	状況説明
⑦

便器への給水管からの水漏れがあり修繕が必要。
⑧

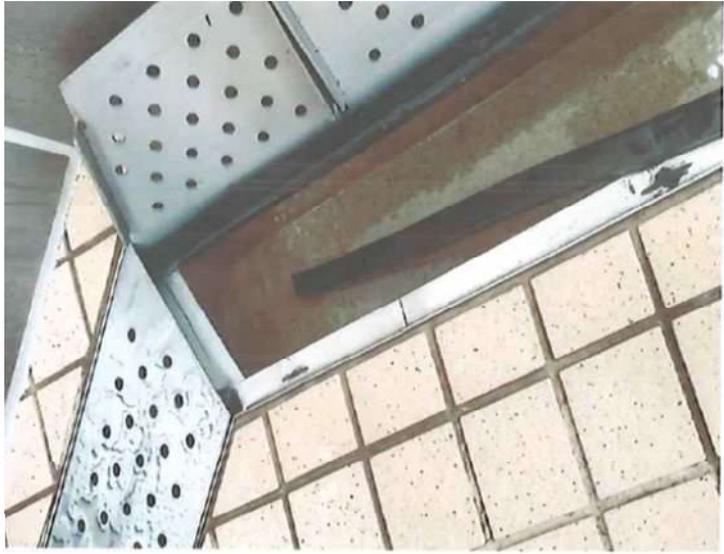
男浴室の排水溝（風呂周り、洗い場周り）のパッキンが経年により傷んでいるため交換が必要。

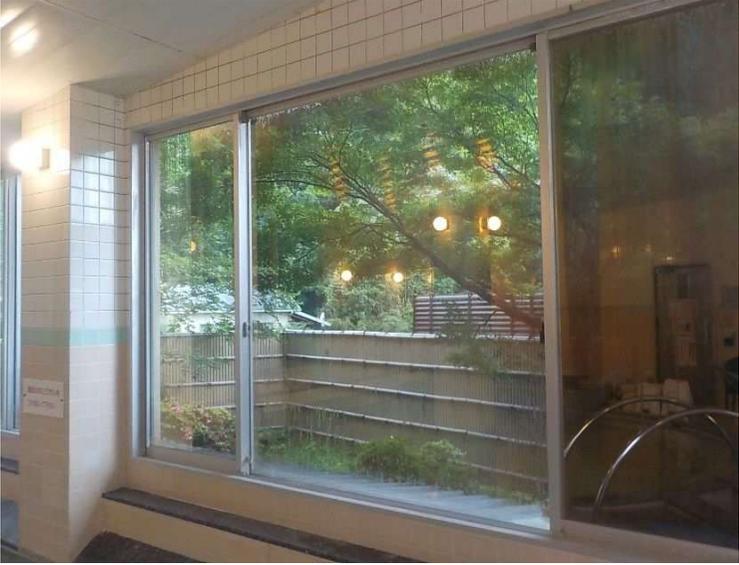
箇所 番号	状況写真	状況説明
⑨

女湯の窓の鍵が故障して開かなくなっている。
⑩

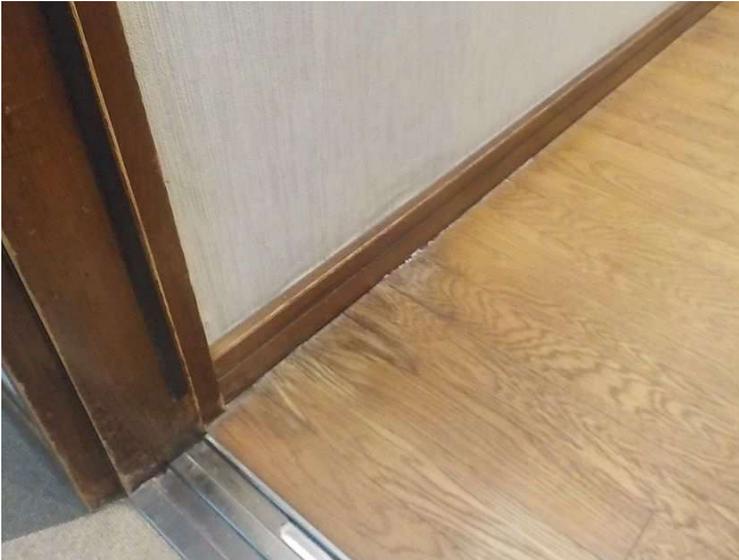
隣接するお手洗いの洗面台付近から漏水があり、女性脱衣所入口の床に染み出している。少しずつ変色していったる

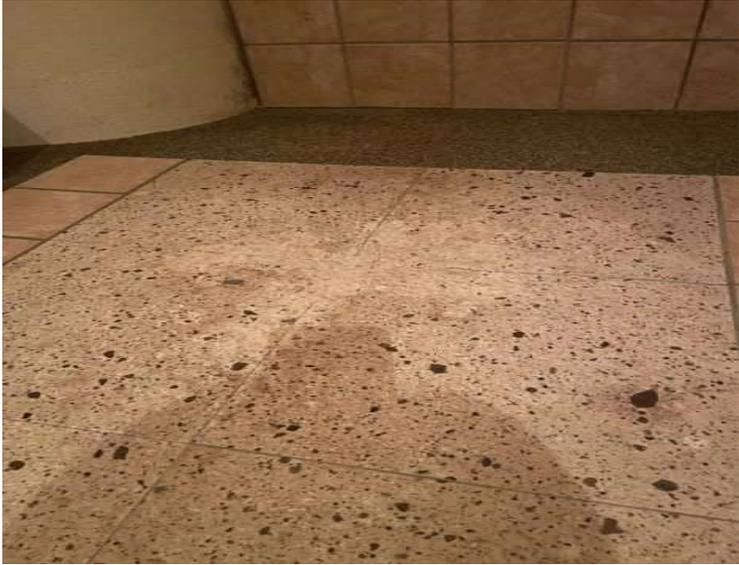
箇所 番号	状況写真	状況説明
⑪

岩盤浴の石が汗や経年劣化により岩がボロボロと剥がれてきている。
⑫

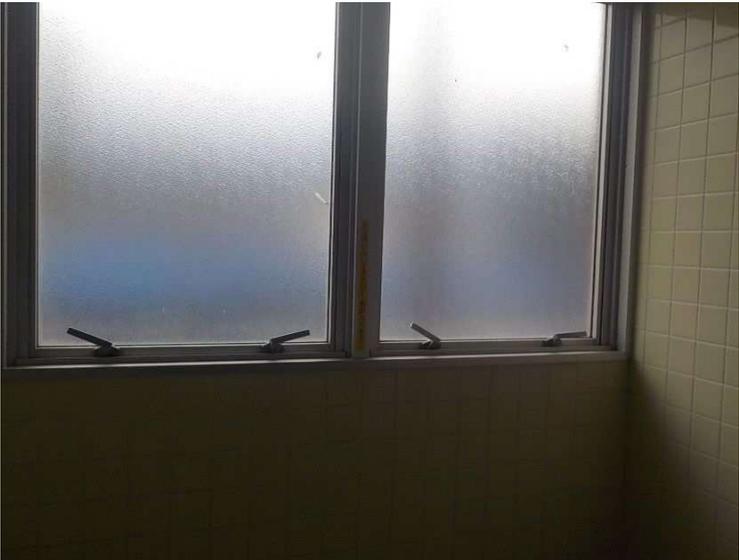
羽衣の湯と振袖の湯の同様窓の鍵が壊れかけており、グラグラしているので防犯面で心配である。窓ごとの交換が必要。

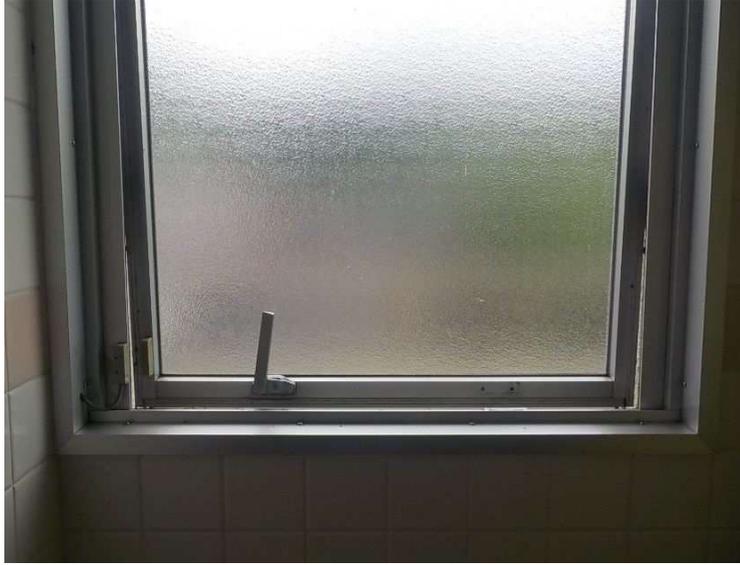
箇所 番号	状況写真	状況説明
⑬

A photograph showing a window with a broken latch mechanism. The window is partially open, and the latch is visible, appearing to be in a state of disrepair. The window is set in a dark frame, and the view outside is slightly blurred.	2階の女性トイレの窓の鍵が壊れている。窓ごとの交換が必要。
⑭

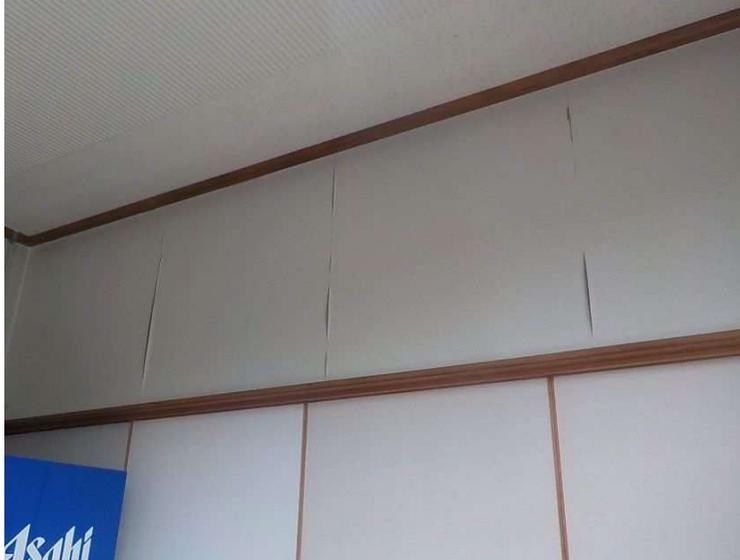
A photograph showing a wall with peeling wallpaper. The wallpaper is white and is being pulled away from the wall, revealing the underlying surface. The wall is part of a room with a wooden trim and a blue sign with the word 'Asahi' is visible in the bottom left corner.	湿気等により2階大広間の壁紙が剥がれている。

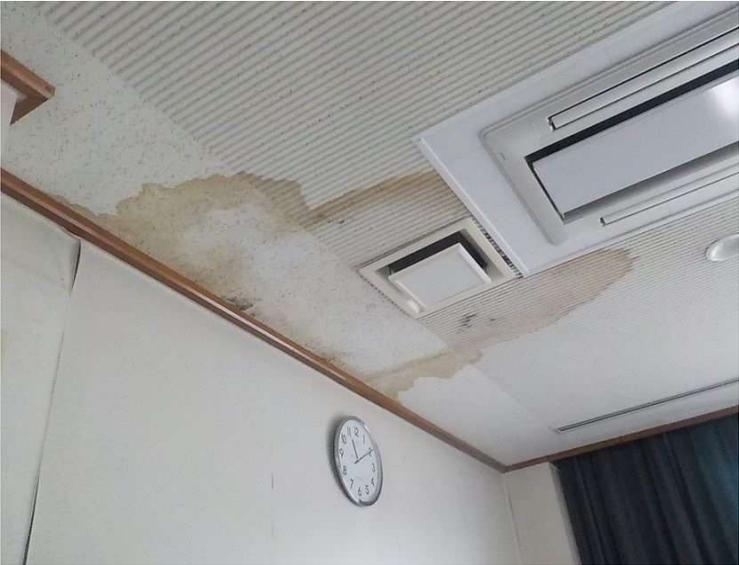
箇所 番号	状況写真	状況説明
⑮

<p>ステージに向かって右前方、広範囲にわたって雨の染みた跡がついている。再度、大雨が降った際など、耐えきれぬのか不安である。外壁のひび割れ、屋上防水シートの経年による破れ等から雨水が染み込んでいるものと思われる。</p>
