# ぼたと緑の丘 建物補修状況調書

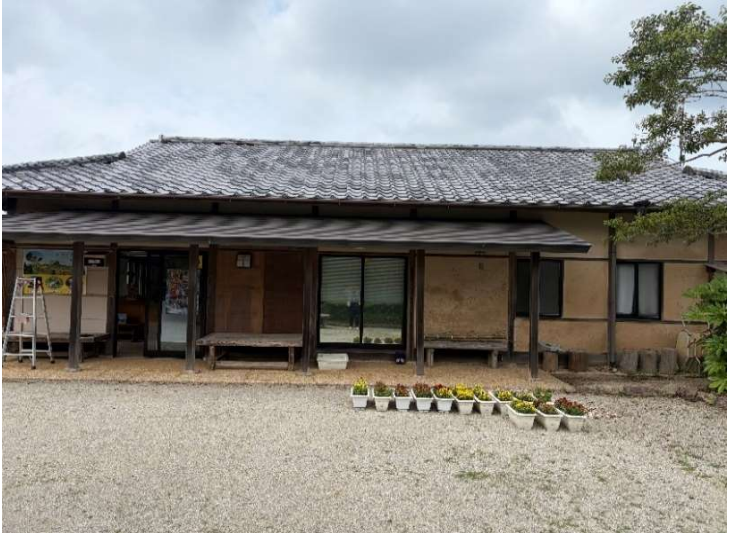
| 箇所<br>番号 | 状況写真 | 状況説明 |
|---|---|---|
| ① | | <p>管理棟事務所は、外壁の土壁や屋根に剥がれやクラックがあり、ボード等で補強している状態で、大規模な修繕が必要。</p> |

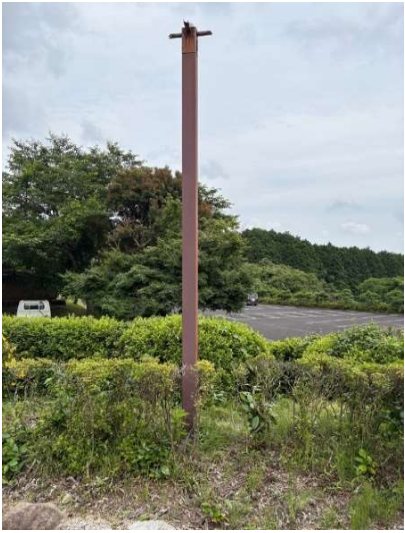
| 箇所<br>番号 | 状況写真 | 状況説明 |
|---|---|---|
| ③ | | <p>館内放送用のスピーカーは、いずれも経年劣化により破損しているため、使用不可。</p> |

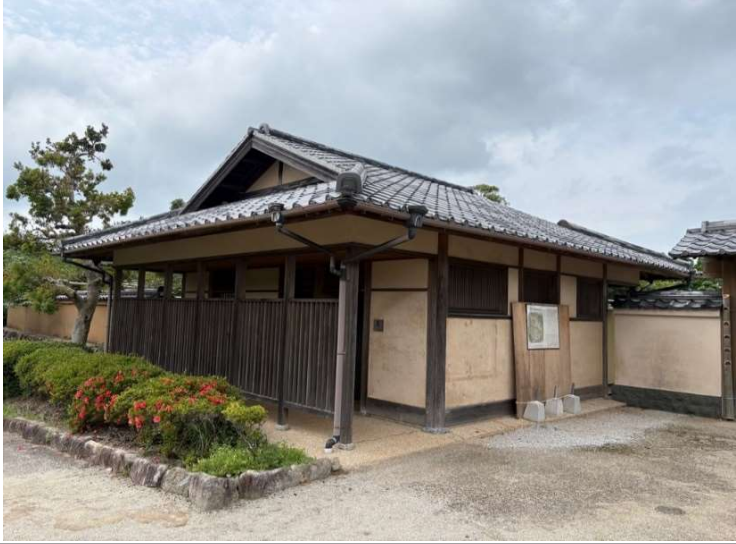
| 箇所<br>番号 | 状況写真 | 状況説明 |
|---|---|---|
| ④ | | <p>管理棟トイレは、外壁の土壁や屋根に剥がれやクラックがあり、修繕が必要。</p> |

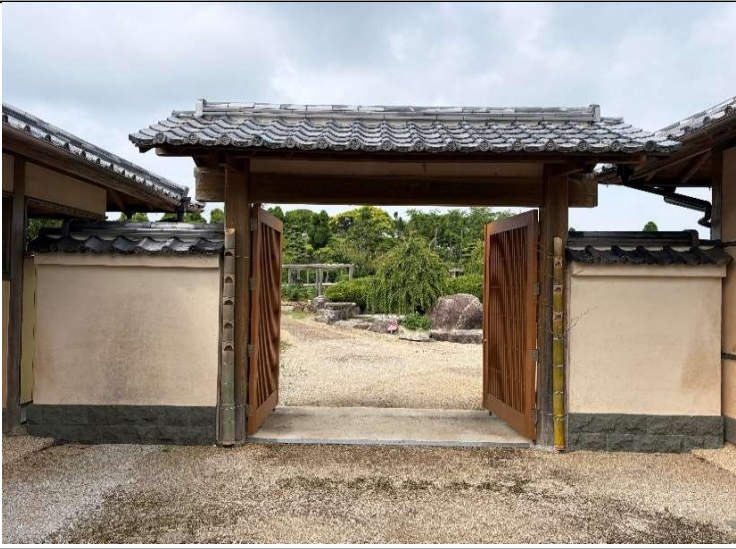
| 箇所<br>番号 | 状況写真 | 状況説明 |
|---|---|---|
| ⑤ | | <p>管理棟横入口は、外壁の土壁や屋根に剥がれやクラックがあり、修繕が必要。</p> |

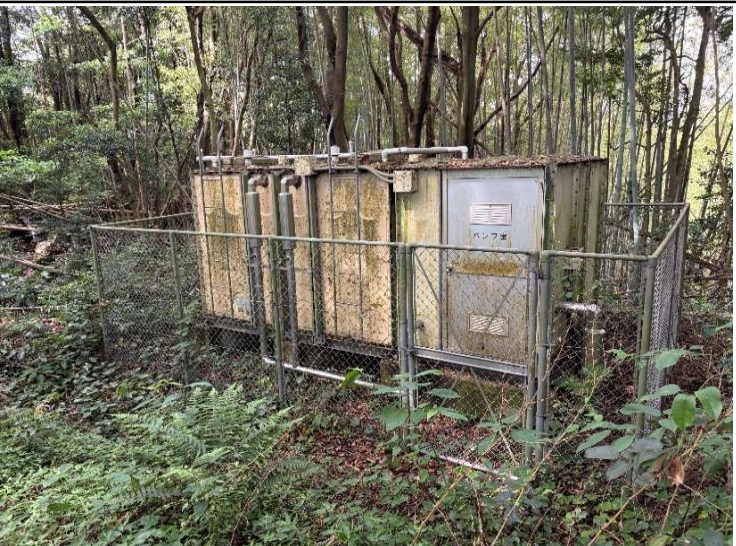
| 箇所<br>番号 | 状況写真 | 状況説明 |
|---|---|---|
| ⑥ | | <p>受水槽およびポンプ室は、経年劣化による傷みが激しく交換が必要。</p> |

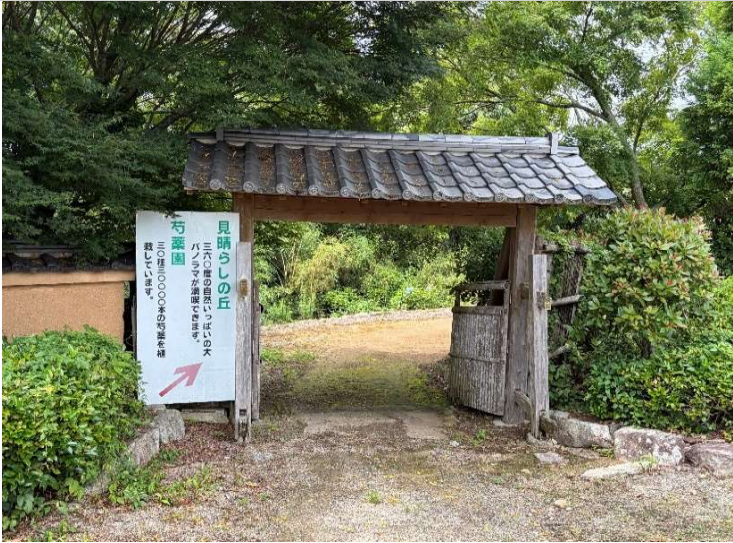
| 箇所<br>番号 | 状況写真 | 状況説明 |
|---|---|---|
| ⑦ | | <p>ぼたん園から芍薬園につながっている門は、経年劣化により破損・クラックがあり、修繕が必要。</p> |

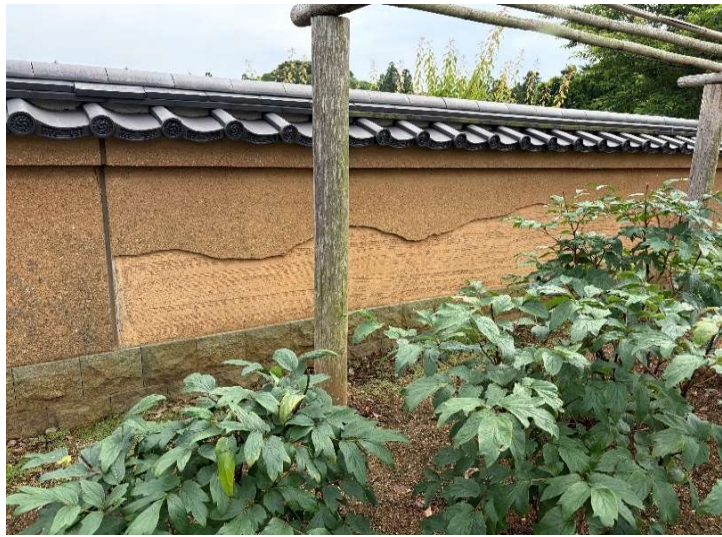
| 箇所<br>番号 | 状況写真 | 状況説明 |
|---|---|---|
| ⑧ | | <p>ぼたん園を囲む外壁は、剥がれやクラックがあり、修繕が必要。</p> |

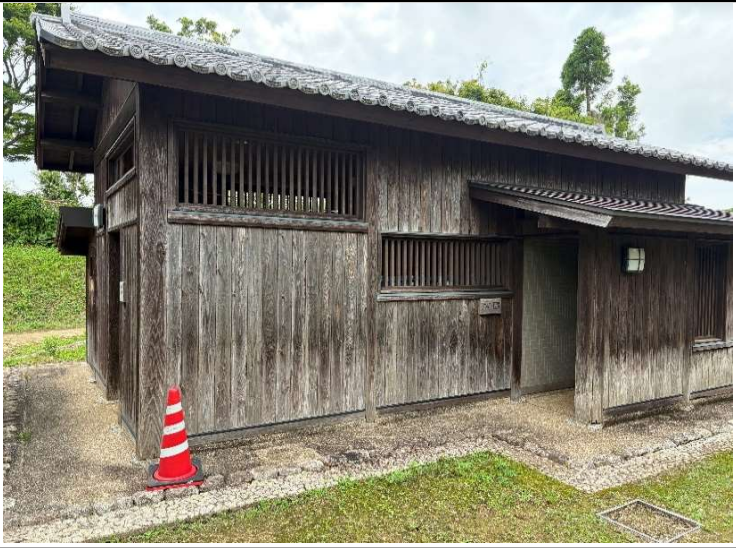
| 箇所<br>番号 | 状況写真 | 状況説明 |
|---|---|---|
| ⑨ | | <p>村の広場トイレは、外壁・屋根が経年劣化によって傷んでおり、周辺コンクリートも経年劣化によりクラックや隆起が起きているため、修繕が必要。</p> |

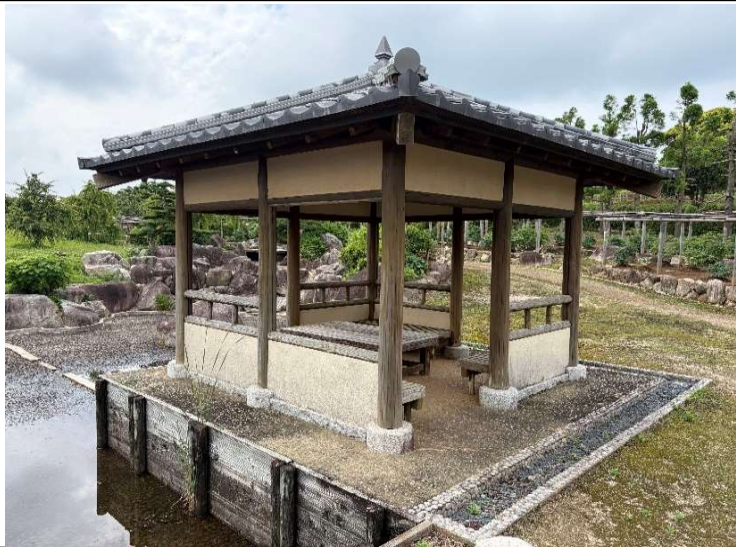
| 箇所<br>番号 | 状況写真 | 状況説明 |
|---|---|---|
| ⑩ | | <p>ぼたん園内の東屋は、外壁・屋根・机・椅子が経年劣化により、痛みやクラックがあるため、修繕が必要。</p> |

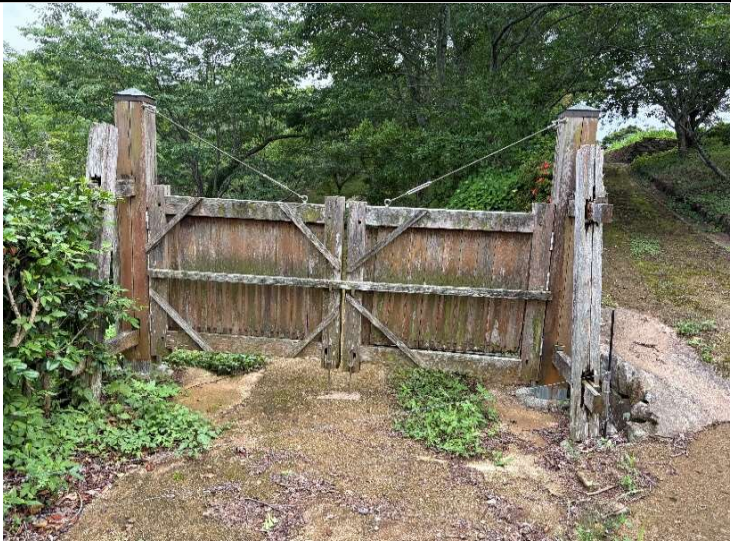
| 箇所<br>番号 | 状況写真 | 状況説明 |
|---|---|---|
| ⑪ | | <p>ぼたん園内の東門は、経年劣化により破損やクラックがあるため、修繕が必要。</p> |

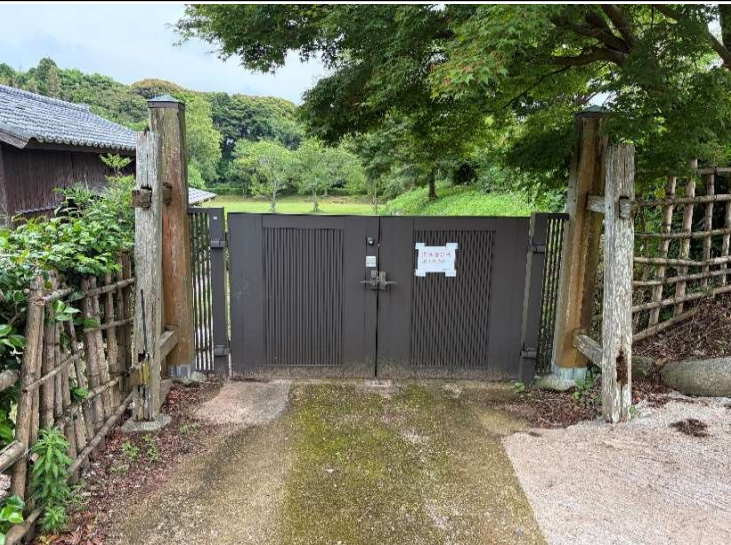
| 箇所<br>番号 | 状況写真 | 状況説明 |
|---|---|---|
| ⑫ | | <p>ぼたん園と村の広場をつなぐ門は、支柱が経年劣化により、破損とクラックがあるため、修繕が必要。</p> |

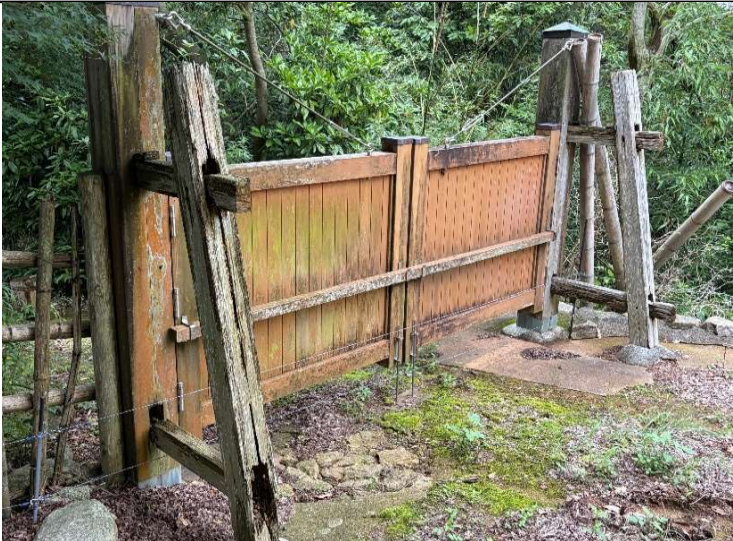
| 箇所<br>番号 | 状況写真 | 状況説明 |
|---|---|---|
| ⑬ | | <p>ぼたん園内の西門は、経年劣化により、破損やクラックがあるため、修繕が必要。</p> |

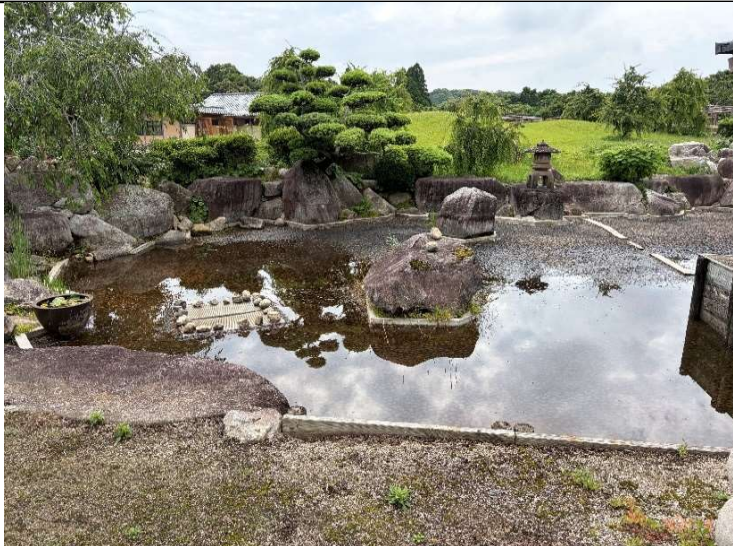
| 箇所<br>番号 | 状況写真 | 状況説明 |
|---|---|---|
| ⑭ | | <p>ぼたん園内の池は、経年劣化による破損で、水漏れが生じているため、修繕が必要。</p> |

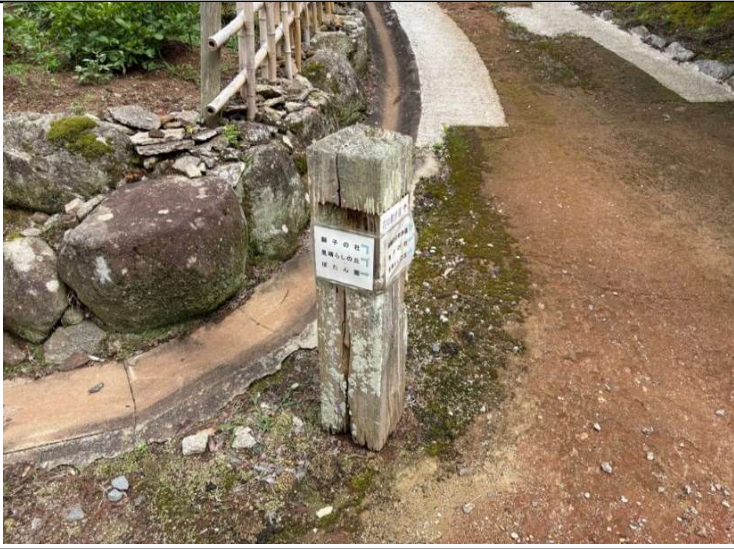
| 箇所<br>番号 | 状況写真 | 状況説明 |
|---|---|---|
| ⑮ | | <p>ぼたん園内の案内用支柱は、経年劣化による破損とクラックがあるため、修繕が必要。</p> |
