唐津市国民宿舎虹の松原ホテル  
建物状況調書

## 唐津市国民宿舎 虹の松原ホテル 建物状況調書

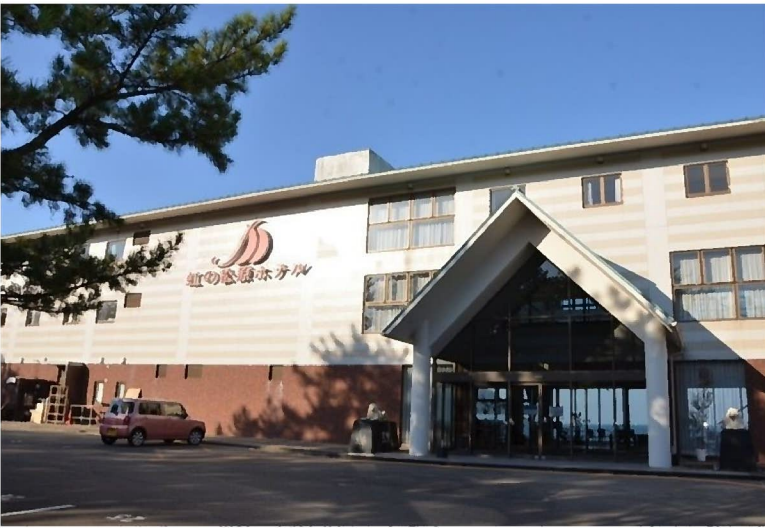
| 箇所<br>番号 | 状況写真 | 状況説明 |
|---|---|---|
| ① | | <p>建物耐用年数：39年（減価償却資産の耐用年数等に関する省令 別表第一）<br/> 経過年数：31年（令和8年3月時点）<br/> 外壁：タイル浮き・ひび割れ・欠損あり。建具廻りシーリング劣化、<br/> 建具枠劣化および腐食あり。<br/> 内装：2階レストラン網入りガラスにひび割れあり。<br/> 1階倉庫に壁クラック・白華等あり。</p> <p>外壁改修工事を令和元年に実施しているが、全体的に壁タイルの損傷やひび割れが見られる状況である。</p> |

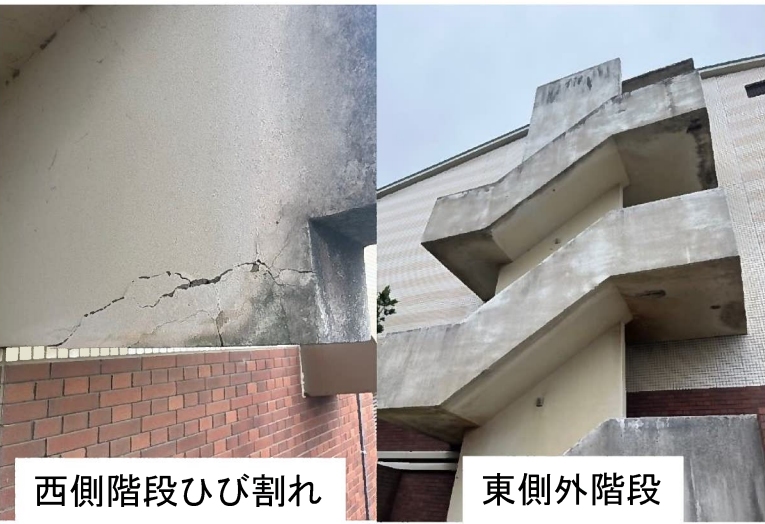
| 箇所<br>番号 | 状況写真 | 状況説明 |
|---|---|---|
| ② | <div data-bbox="181 1289 524 1353">西側階段ひび割れ</div> <div data-bbox="555 1289 943 1353">東側外階段</div> | <p>建物改築時設置。<br/> コンクリートクラック欠損・膨れ・露筋あり。</p> |

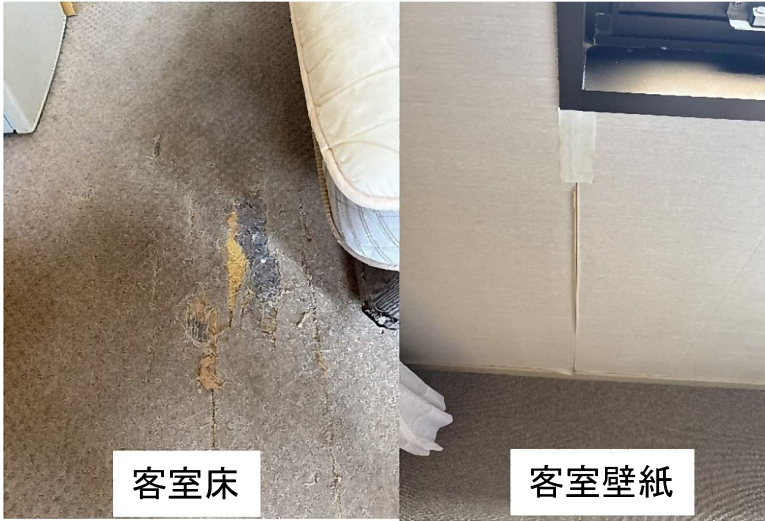
| 箇所<br>番号 | 状況写真 | 状況説明 |
|---|---|---|
| ③ | | <p>客室一部についてカーペット汚損、壁紙破れ等あり。<br/>207号室、210号室、213号室、313号室、320号室に損傷確認。</p> |

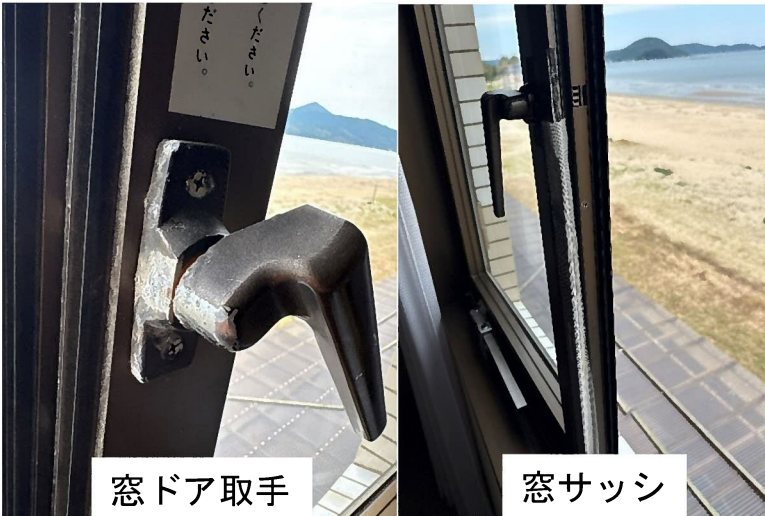
| 箇所<br>番号 | 状況写真 | 状況説明 |
|---|---|---|
| ④ | | <p>ドア取手、窓サッシが破損している。<br/>201号室、202号室、210号室、213号室、303号室、305号室、331号室<br/>に損傷確認。</p> |

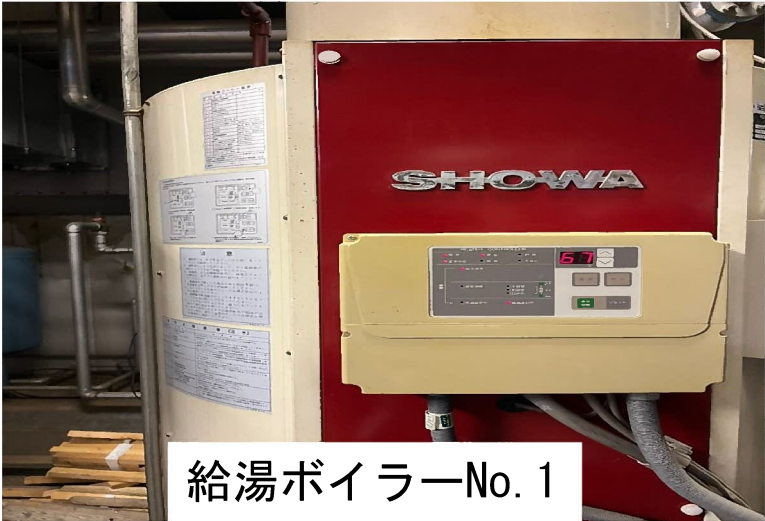
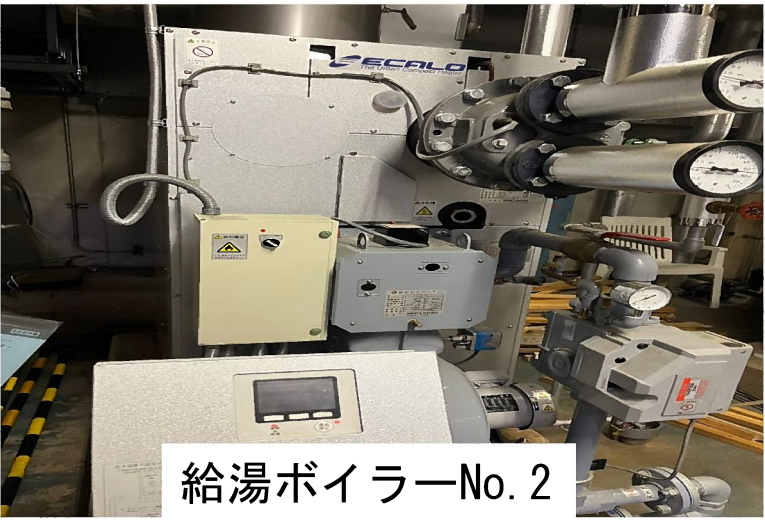
| 箇所<br>番号 | 状況写真 | 状況説明 |
|---|---|---|
| ⑤ | <p>給湯ボイラーNo. 1</p> | <p>給湯ボイラーNo. 1<br/> 製造元：昭和鉄工株式会社<br/> 設置年月：平成6年9月<br/> 型式・型番：SNS-3002GP<br/> 設置場所：機械室<br/> 耐用年数：15年<br/> 経過年数：31年（令和8年時点）<br/> 老朽化状況：熱交ポンプ微量漏水<br/> 部品取替状況：ガスバーナー部品交換（令和7年2月）</p> <p>給湯ボイラーNo. 2<br/> 製造元：昭和鉄工株式会社<br/> 設置年月：令和5年9月<br/> 型式・型番：RGLN-50<br/> 設置場所：機械室<br/> 耐用年数：15年<br/> 経過年数：3年経過（令和8年時点）<br/> 老朽化状況：異常なし<br/> 部品取替状況：なし</p> |

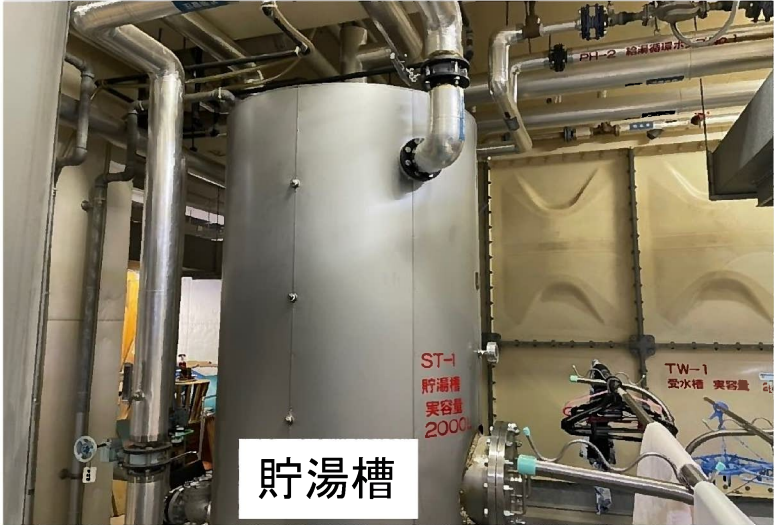
| 箇所<br>番号 | 状況写真 | 状況説明 |
|---|---|---|
| ⑦ | | <p>貯湯槽<br/> 製造元：昭和鉄工株式会社<br/> 設置年月：平成6年<br/> 設置場所：機械室<br/> 耐用年数：15年<br/> 経過年数：31年経過（令和8年時点）<br/> 老朽化状況：経年劣化により保温材や配管が劣化している。貯湯槽のバルブが数ヶ所破損している状態。<br/> 部品取替状況：令和6・7年安全弁取替</p> |

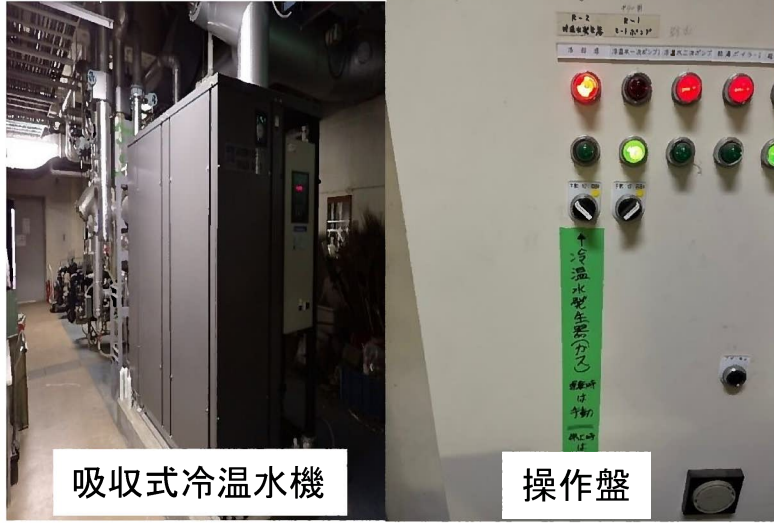
| 箇所<br>番号 | 状況写真 | 状況説明 |
|---|---|---|
| ⑧ | | <p>吸収式冷温水機<br/> 製造元：荏原冷熱システム株式会社<br/> 設置年月：平成26年5月<br/> 型式・型番：RCPGL005HE<br/> 設置場所：機械室<br/> 耐用年数：15年<br/> 経過年数：12年経過（令和8年時点）<br/> 老朽化状況：制御盤が損傷しているため、機械室入口にある冷却塔切替操作を手動で行う必要あり。冷却水系統から漏水あり。</p> |

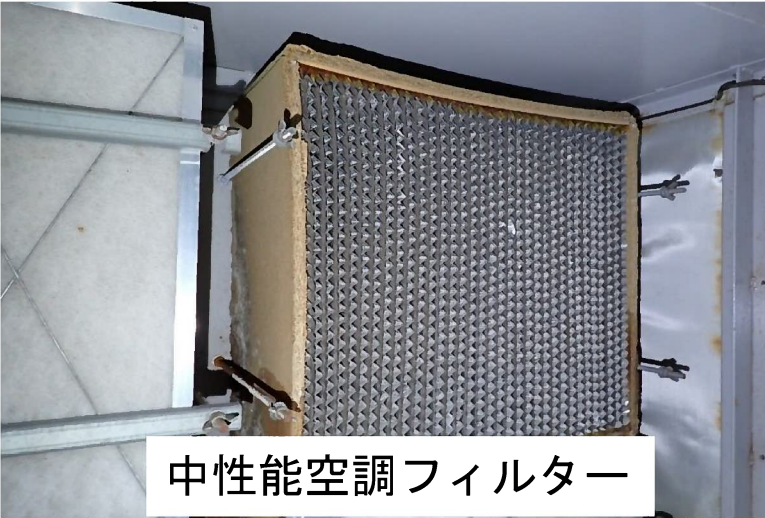
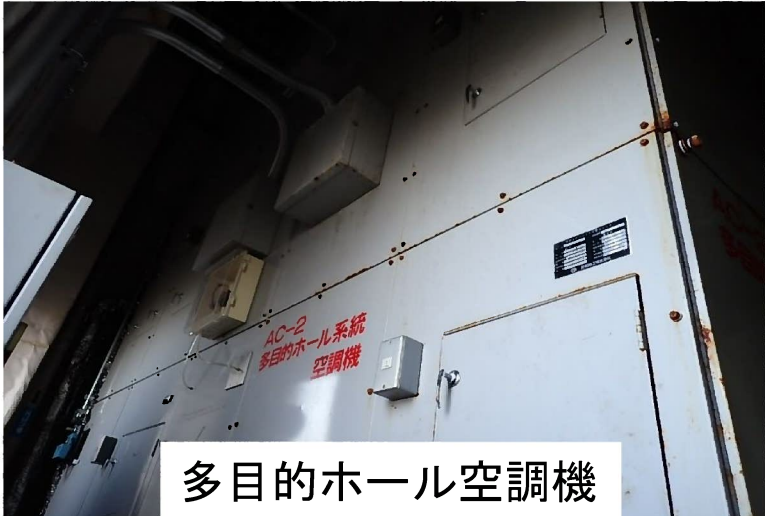
| 箇所<br>番号 | 状況写真 | 状況説明 |
|---|---|---|
| ⑨ | <p data-bbox="331 735 824 794">中性能空調フィルター</p> | <p>空調機（多目的ホール、ロビー）<br/> 製造元：昭和鉄工株式会社<br/> 設置年月：平成6年9月<br/> 型式・型番：ZCV-180E<br/> 設置場所：多目的ホール機械室<br/> 耐用年数：15年<br/> 経過年数：31年経過（令和8年時点）<br/> 老朽化状況：中性能フィルターの劣化が著しいためフィルター交換推奨。<br/> 全ての空調機において交換推奨時期から15年以上経過しており水漏れが著しい。</p> |

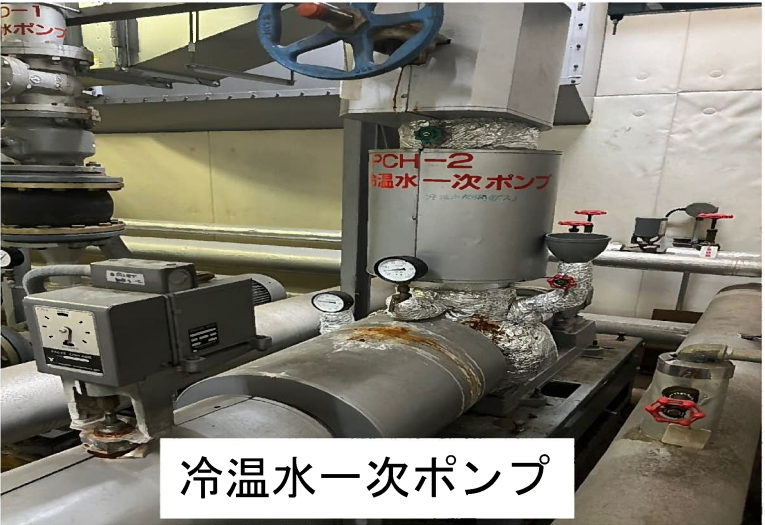
| 箇所<br>番号 | 状況写真 | 状況説明 |
|---|---|---|
| ⑪ | <p data-bbox="344 730 752 810">冷水一次ポンプ</p> | <p>冷水一次ポンプ<br/> 製造元：株式会社川本製作所<br/> 設置年月：平成22年<br/> 型式・型番：KTK-406×2S-C3.7<br/> 設置場所：1階機械室<br/> 耐用年数：15年<br/> 経過年数：16年経過（令和8年時点）<br/> 老朽化状況：耐用年数を超えて使用しており配管状況の確認が必要な状態。</p> |

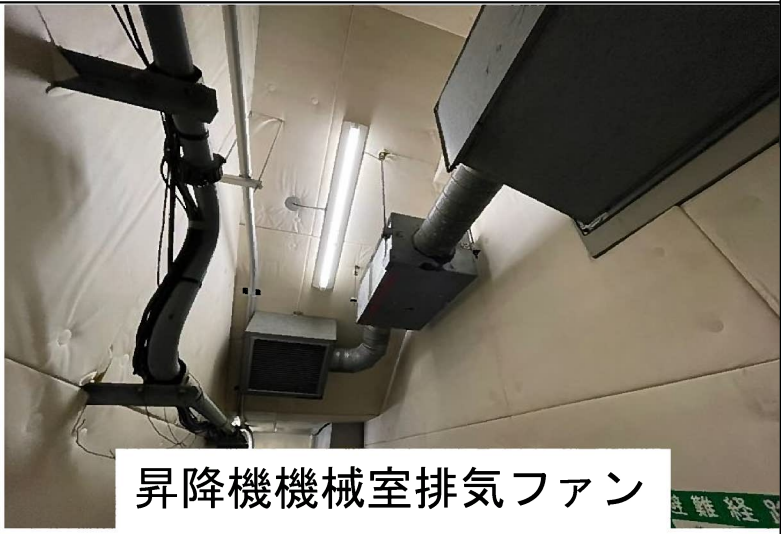
| 箇所<br>番号 | 状況写真 | 状況説明 |
|---|---|---|
| ⑬ | <p>昇降機機械室排気ファン</p> | <p>昇降機機械室排気ファン<br/> 製造元：株式会社日立ビルシステム<br/> 設置年月：改築時<br/> 設置場所：昇降機機械室<br/> 耐用年数：15年<br/> 経過年数：31年経過（令和8年時点）<br/> 1号機排気ファン内部に錆がある。2号機、3号機排気ファンは取替済。</p> |

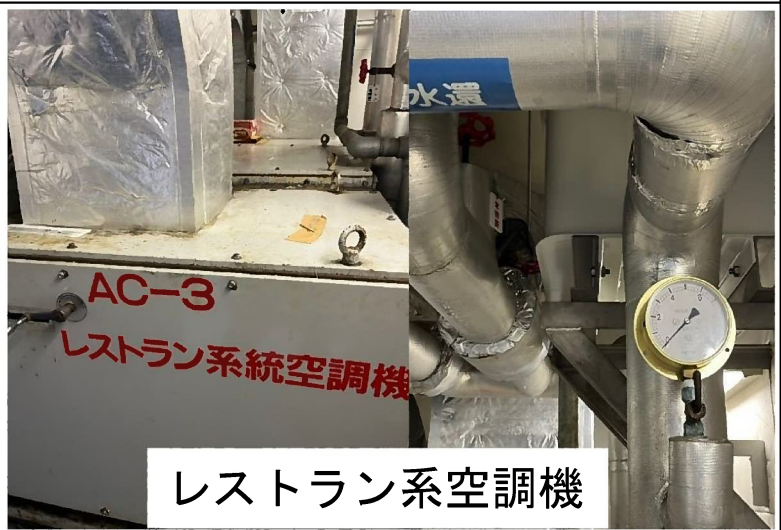
| 箇所<br>番号 | 状況写真 | 状況説明 |
|---|---|---|
| ⑭ | <p>レストラン系空調機</p> | <p>レストラン系空調機<br/> 製造元：昭和鉄工株式会社<br/> 設置年月：平成7年<br/> 設置場所：3階機械室<br/> 耐用年数：15年<br/> 経過年数：31年経過（令和8年時点）<br/> 配管、計測器が経年劣化している。</p> |

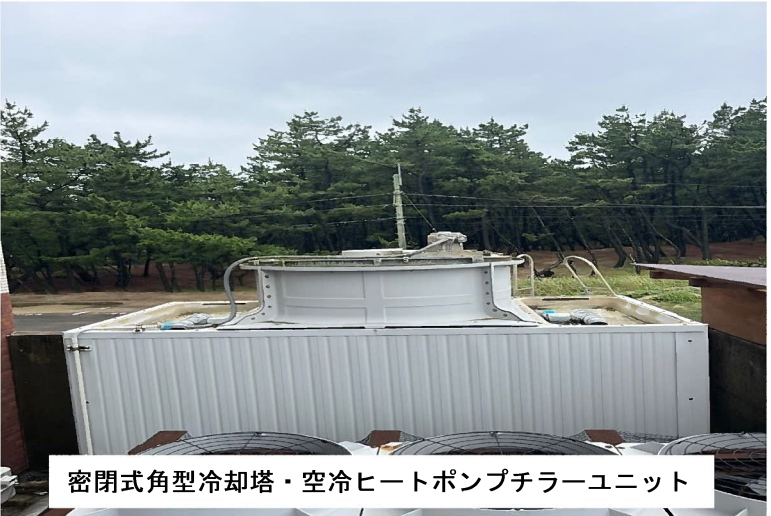
| 箇所<br>番号 | 状況写真 | 状況説明 |
|---|---|---|
| ⑮ | <p data-bbox="230 754 891 794">密閉式角型冷却塔・空冷ヒートポンプチラーユニット</p> | <p>密閉式角型冷却塔・空冷ヒートポンプチラーユニット<br/> 製造元：荏原冷熱システム株式会社<br/> 設置年月：平成26年6月<br/> 型式・型番：MXW-U55ASW<br/> 設置場所：建物西側外階段付近<br/> 耐用年数：15年<br/> 経過年数：12年経過（令和8年時点）<br/> 老朽化状況：冷却塔送風機が経年劣化により修理を毎年実施している。</p> |

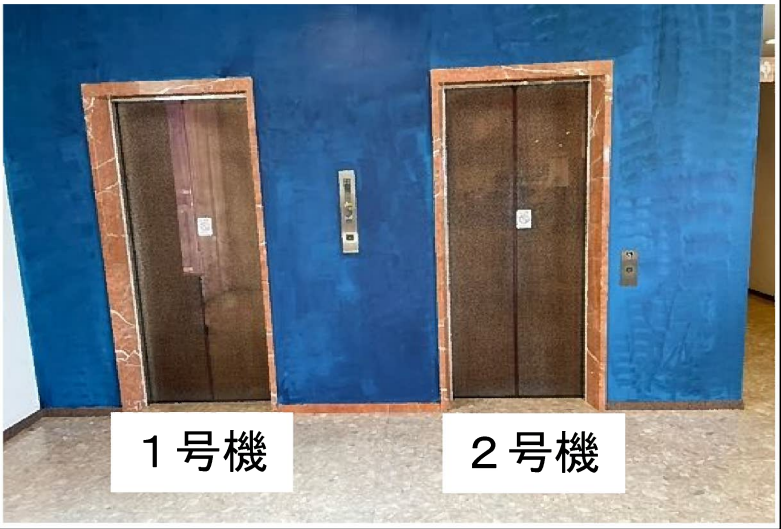
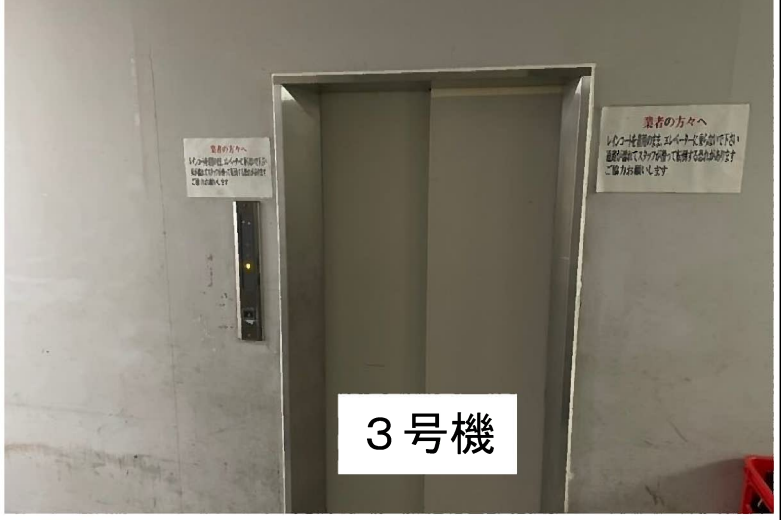
| 箇所<br>番号 | 状況写真 | 状況説明 |
|---|---|---|
| ①⑥ | | <p>昇降機<br/> 製造元：株式会社日立ビルシステム<br/> 設置年月：建物改築時<br/> 仕様（1号機・2号機）：<br/> 電動機定格容量 15kW      定格速度 45m/min<br/> 積載量 750kg      定員 11人<br/> 仕様（3号機）：<br/> 電動機定格容量 5.5kW      定格速度 30m/min<br/> 積載量 300kg      定員 4人<br/> 設置場所：ホテル入口横、多目的ホール横<br/> 耐用年数：15年<br/> 経過年数：31年経過（令和8年時点）<br/> 老朽化状況：すべて油圧式昇降機であり平成7年設置から31年経過し経年劣化が著しい。かご内照明のLED更新は未実施であり一部の検査項目において「既存不適格」が指摘されている。すべての昇降機において昇降機部品の一部製造が中止されている状況。</p> |
| ①⑦ | | <p>部品取替状況：<br/> 1号機：入出力信号用（I/O）プリント基板1個、ホールCT「角型」1個、ホールCT「眼鏡型」1個<br/> 3号機：プリント基板（LDM-MIBV）1個、プリント基板（MTB-CLVL）1個、かご内押し釦5個</p> |

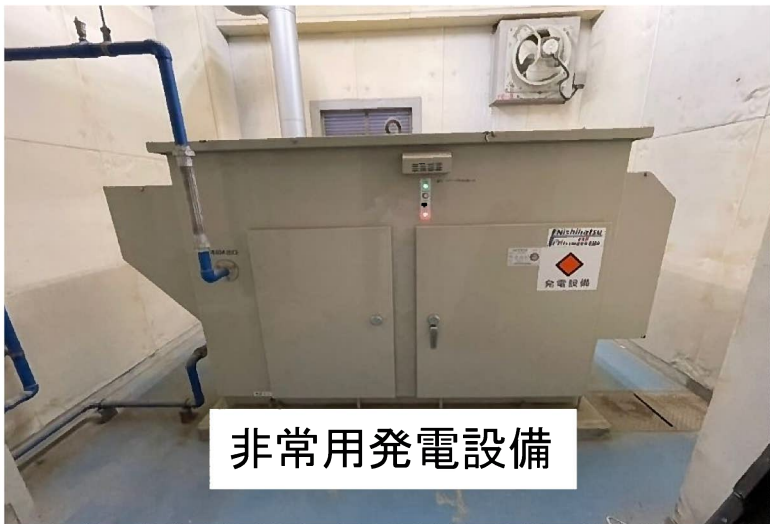
| 箇所<br>番号 | 状況写真 | 状況説明 |
|---|---|---|
| ⑱ | <p data-bbox="383 692 748 775">非常用発電設備</p> | <p>非常用発電設備<br/> 製造元：西日本発電機株式会社<br/> 設置年月：平成6年11月<br/> 機種名：PX-60MSW(BB)<br/> 用途：自家発電装置<br/> 設置場所：機械室<br/> 耐用年数：15年<br/> 経過年数：31年経過（令和8年時点）<br/> 設備設置目的：停電時の屋内消火栓ポンプへの電力提供<br/> 状況：令和8年10月故障、稼働せず。現在、他の消防対応にて対処中。<br/> 宿泊事業再開時は、設備の修繕もしくは更新が必要。</p> |

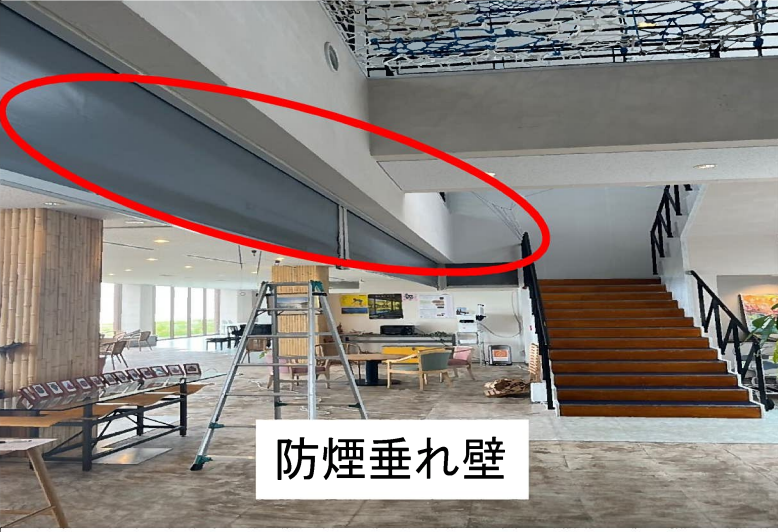
| 箇所<br>番号 | 状況写真 | 状況説明 |
|---|---|---|
| ②0 | | <p>防煙垂れ壁<br/> 設置年月：建物改築時<br/> 用途：防煙垂れ壁<br/> 設置場所：1階ロビー<br/> 老朽化状況：防煙垂れ壁の昇降に不具合が頻発している。</p> |

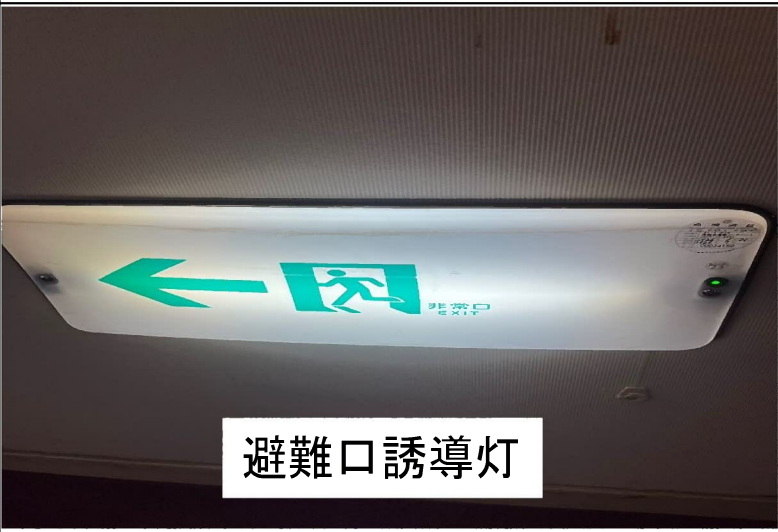
| 箇所<br>番号 | 状況写真 | 状況説明 |
|---|---|---|
| ②1 | | <p>非常口誘導灯<br/> 設置年月：建物改築時<br/> 用途：避難誘導灯<br/> 設置場所：1階 13台 2階 10台 3階 14台<br/> 老朽化状態：蛍光灯でありLED更新は実施していない。</p> |

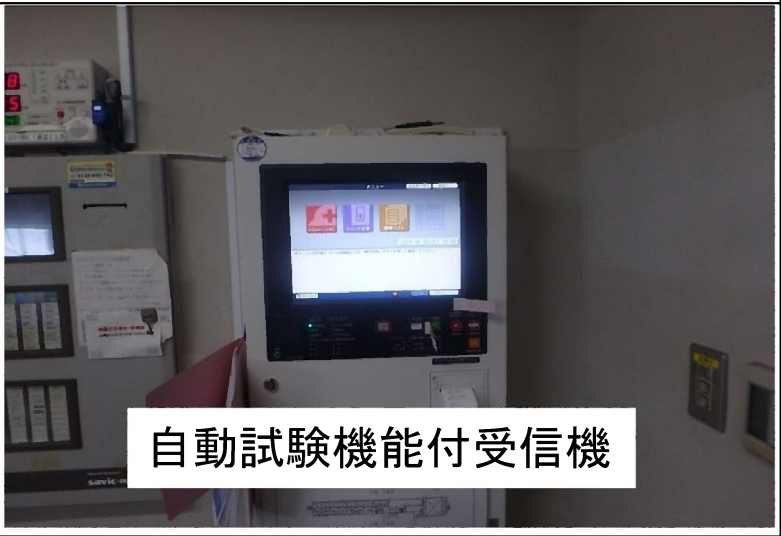
| 箇所<br>番号 | 状況写真 | 状況説明 |
|---|---|---|
| ②② | | <p>【消防】自動試験機能付受信機<br/> 設置年月：平成30年7月<br/> 設置者：能美防災株式会社<br/> 用途：火災受信<br/> 設置場所：1階事務室<br/> 老朽化状態：経年劣化あり</p> |

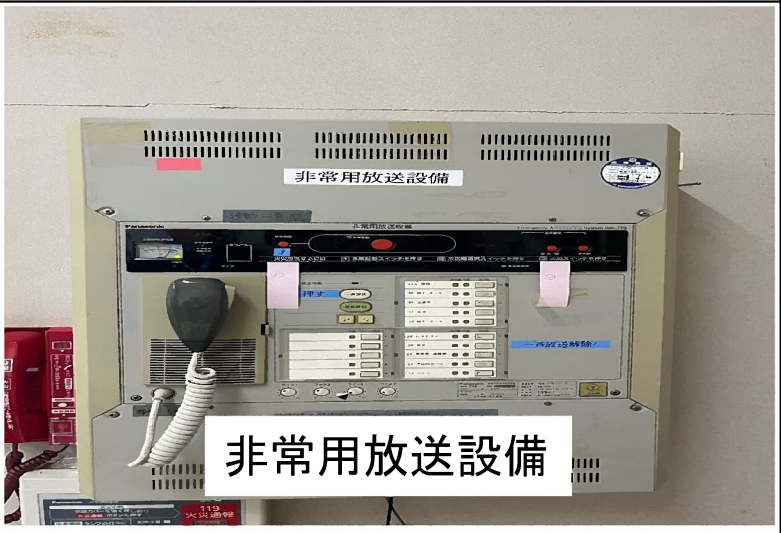
| 箇所<br>番号 | 状況写真 | 状況説明 |
|---|---|---|
| ②③ | | <p>非常用放送設備<br/> 設置年月：平成7年<br/> 製造会社：パナソニック株式会社<br/> 型式：BGF1181<br/> 使用用途：非常放送<br/> 設置場所：1階事務室<br/> 老朽化状態：経年劣化あり</p> |

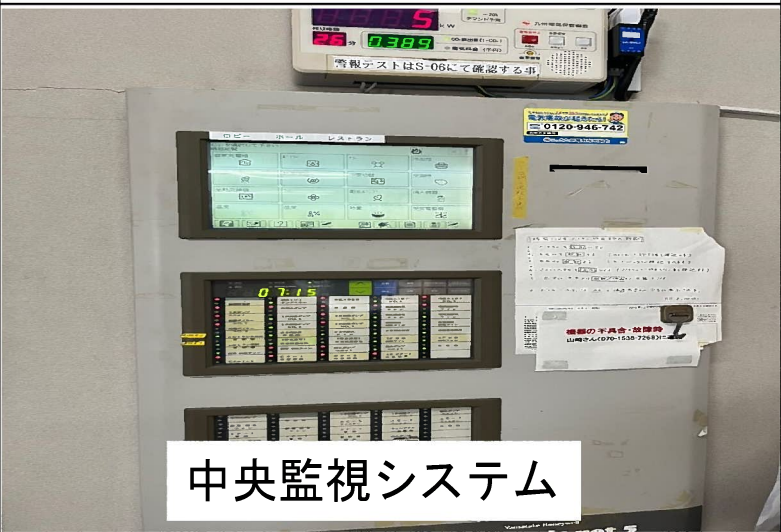
| 箇所<br>番号 | 状況写真 | 状況説明 |
|---|---|---|
| ②4 | | <p>中央監視システム<br/> 設置年月：平成7年<br/> 耐用年数：15年（減価償却資産の耐用年数等に関する省令 国税庁）<br/> 製造会社：アズビル株式会社<br/> 型式：savic-net 5<br/> 使用用途：機械設備の制御・管理<br/> 設置場所：1階事務室<br/> 老朽化状態：自動制御センサーが損傷しているため、機器制御・管理は手動で実施している。</p> |
