唐津市国民宿舎虹の松原ホテル  
建物状況調書

## 唐津市国民宿舎 虹の松原ホテル 建物状況調書

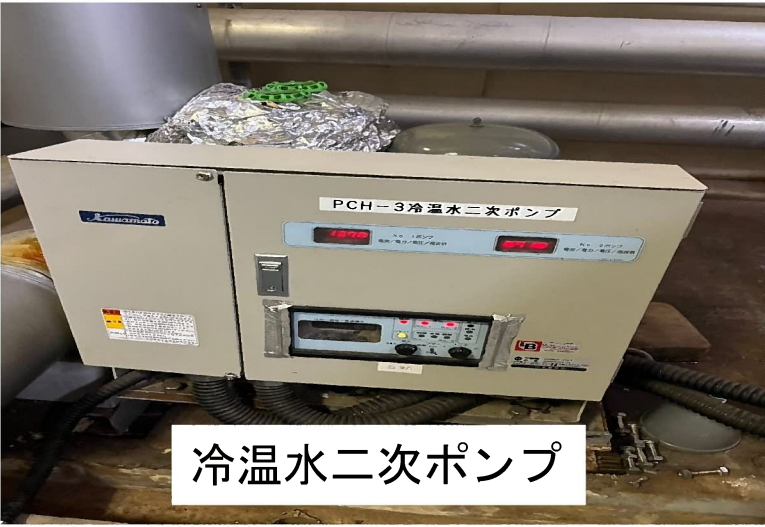
| 箇所<br>番号 | 状況写真 | 状況説明 |
|---|---|---|
| ⑫ | <p data-bbox="344 1257 752 1337">冷水二次ポンプ</p> | <p>冷水二次ポンプ<br/> 製造元：株式会社川本製作所<br/> 設置年月：平成22年10月<br/> 型式：KF2-50P3.7<br/> 品番：A30794601 VC8092<br/> 製造番号：100194003<br/> 設置場所：機械室<br/> 耐用年数：15年<br/> 経過年数：16年経過（令和8年時点）</p> |

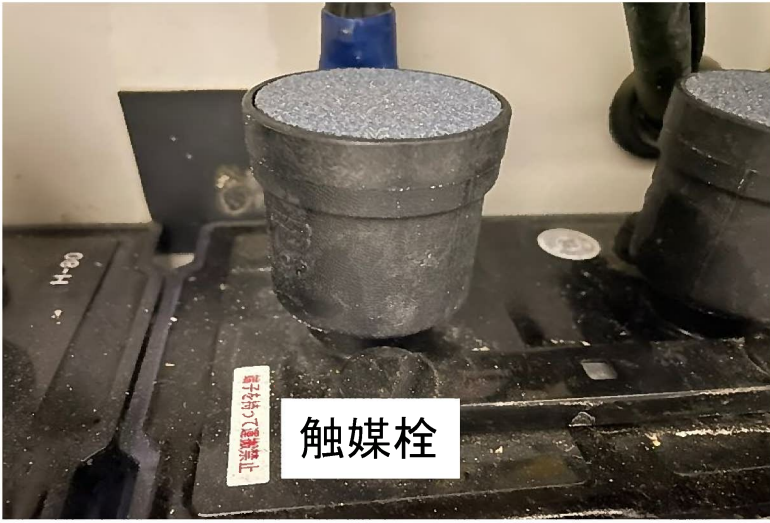
| 箇所<br>番号 | 状況写真 | 状況説明 |
|---|---|---|
| ⑲ | <p data-bbox="405 1219 636 1302">触媒栓</p> | |
