唐津市津波ハザードマップ⑩  
(佐賀県津波浸水想定区域図⑩)

唐津市津波ハザードマップ⑪  
(佐賀県津波浸水想定区域図⑪)

# 唐津市津波ハザードマップ⑫ (佐賀県津波浸水想定区域図⑫)

唐津市津波ハザードマップ⑮  
(佐賀県津波浸水想定区域図⑮)

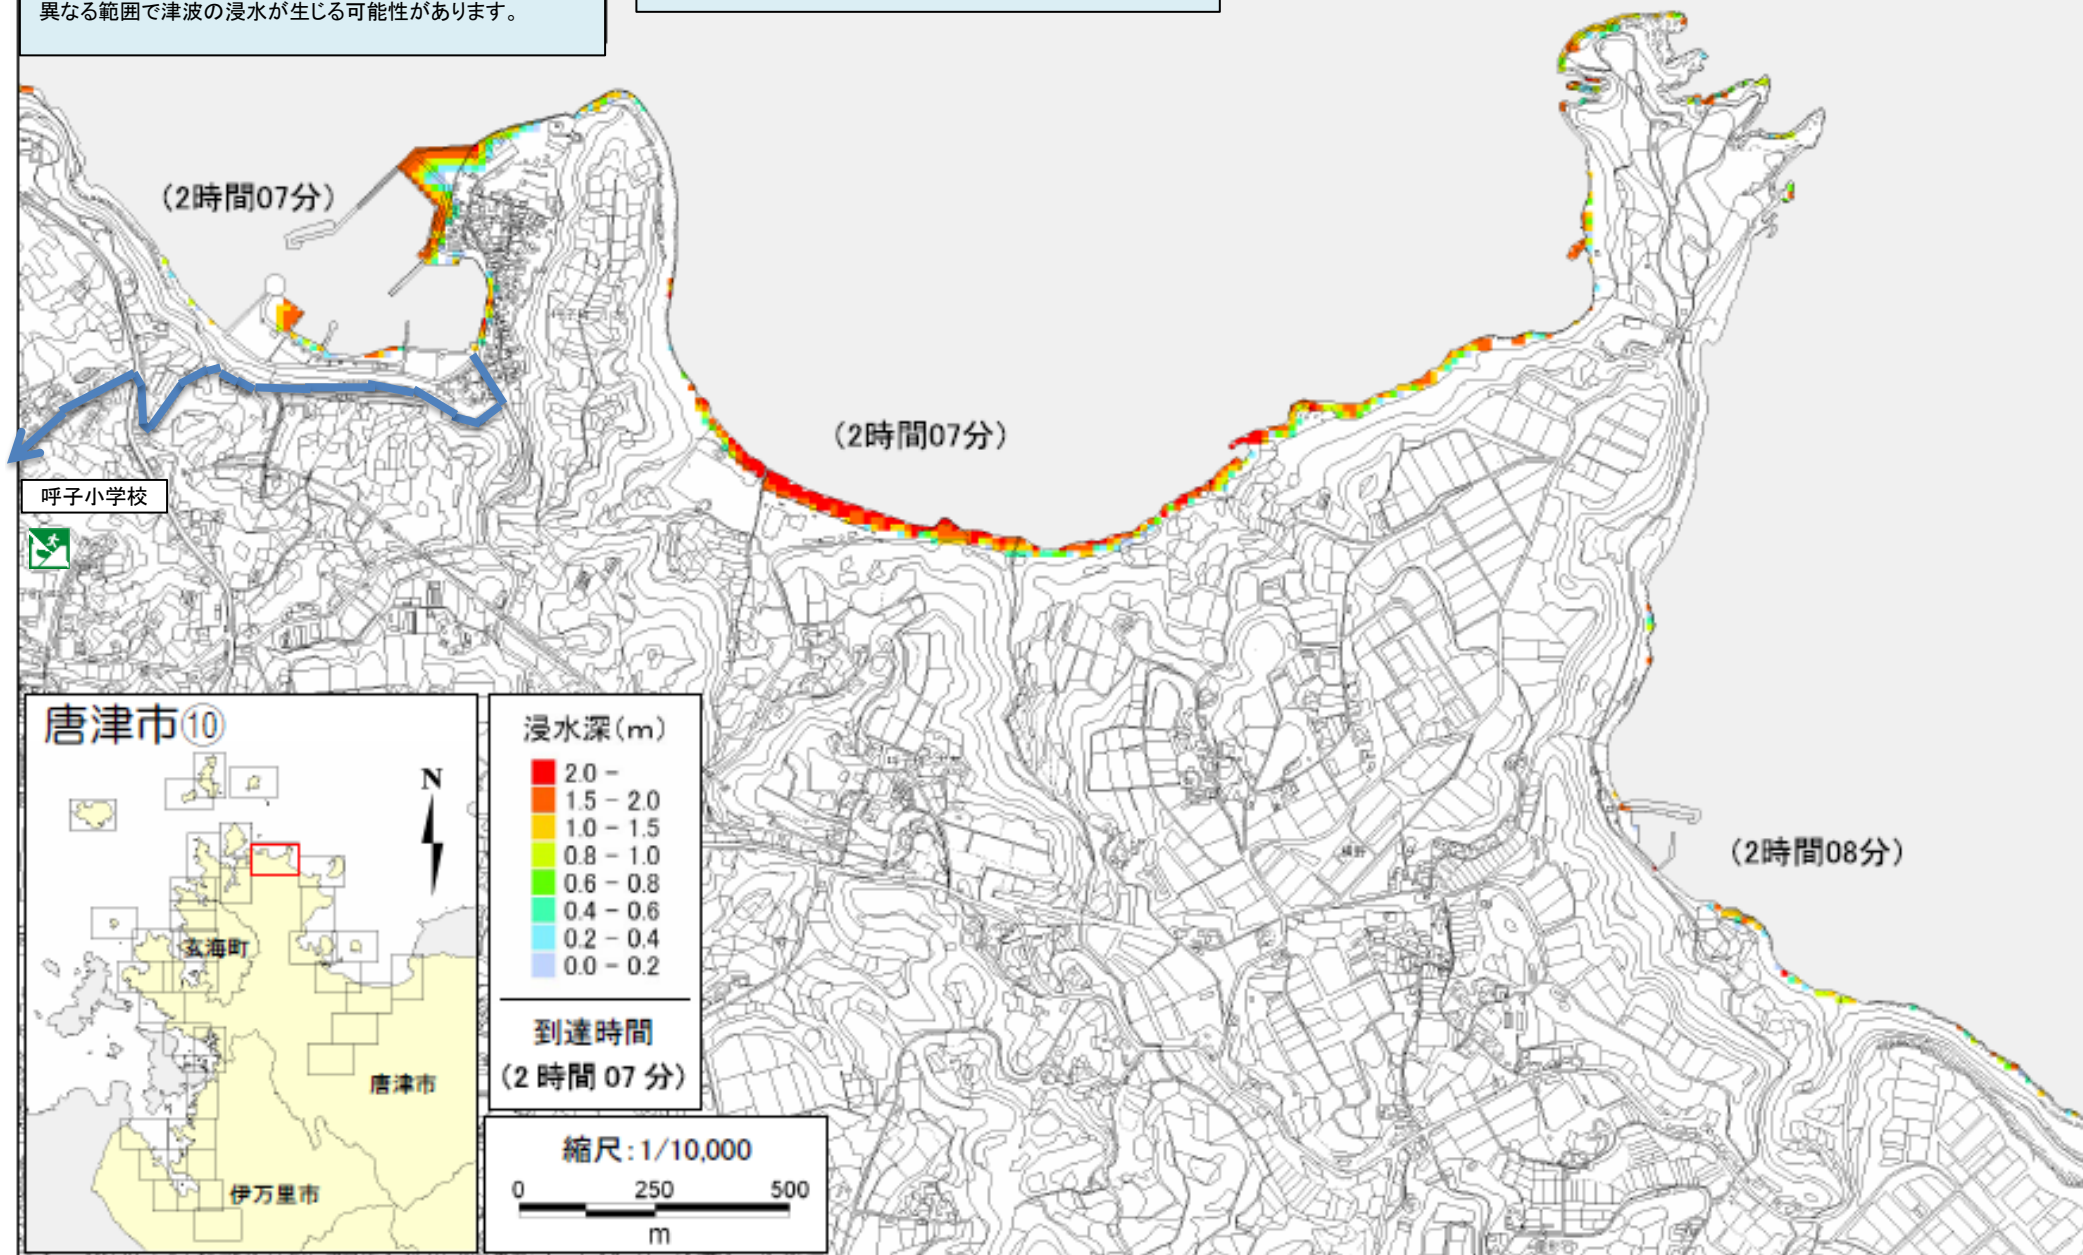
このハザードマップの浸水想定区域は、佐賀県が作成・公表したもので、玄界灘で大規模な地震が発生した際、海岸の堤防などが機能した場合に想定される津波の浸水範囲を示したものです。実際の地震発生時には、この浸水予測図とは異なる範囲で津波の浸水が生じる可能性があります。

縮尺: 1/10,000

(2 時間 06 分)

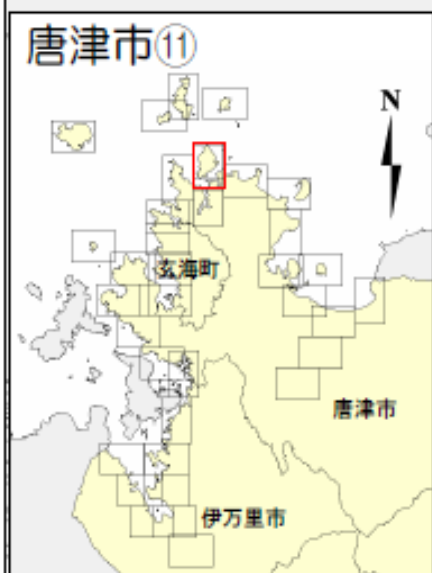
このハザードマップの浸水想定区域は、佐賀県が作成・公表したもので、玄界灘で大規模な地震が発生した際、海岸の堤防などが機能した場合に想定される津波の浸水範囲を示したものです。実際の地震発生時には、この浸水予測図とは異なる範囲で津波の浸水が生じる可能性があります。

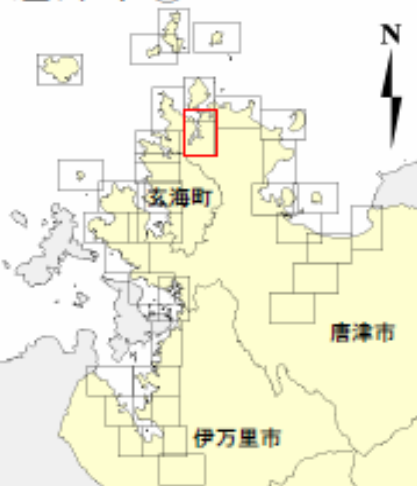
このハザードマップの浸水想定区域は、佐賀県が作成・公表したもので、玄界灘で大規模な地震が発生した際、海岸の堤防などが機能した場合に想定される津波の浸水範囲を示したものです。実際の地震発生時には、この浸水予測図とは異なる範囲で津波の浸水が生じる可能性があります。

(2 時間 09 分)

縮尺:1/10,000

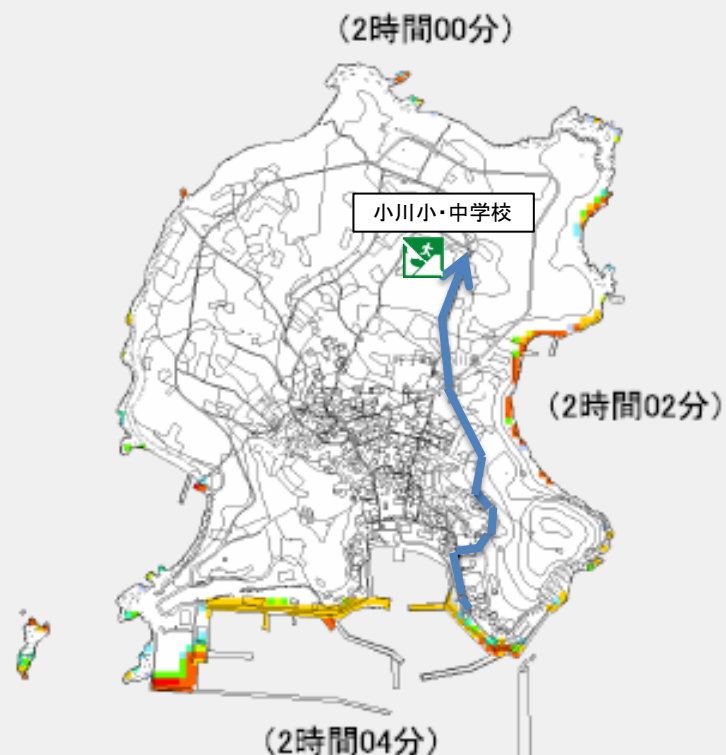
このハザードマップの浸水想定区域は、佐賀県が作成・公表したもので、玄界灘で大規模な地震が発生した際、海岸の堤防などが機能した場合に想定される津波の浸水範囲を示したものです。実際の地震発生時には、この浸水予測図とは異なる範囲で津波の浸水が生じる可能性があります。

到達時間  
(2 時間 00 分)

縮尺: 1/10,000
